# **腾龙芳烃（漳州）有限公司 地块布点方案**

中环宏程（厦门）环境工程有限公司

二〇二〇年四月

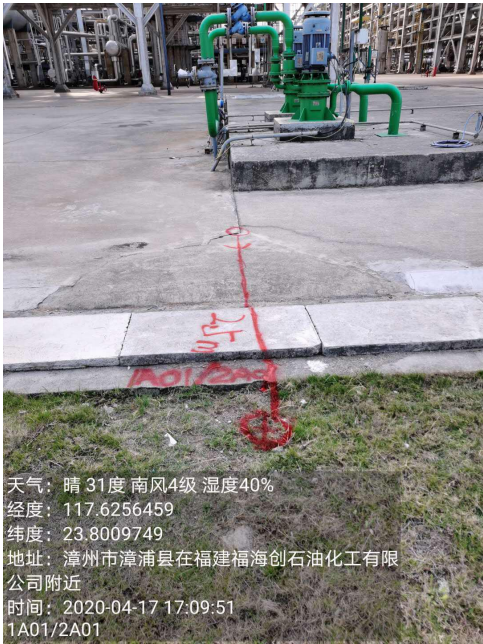
| 布点区域 | 编号 | 布点位置 | 布点位置确定理由<br>(从污染捕获概率高于区域内其他位置的角度) | 是否为地下水采样点 | 土壤钻探深度 | 筛管深度范围 |
|---|---|---|---|---|---|---|
| A | 3506231260004-1A01 | 芳烃联合装置区地下污水收集池裂缝处东侧2.5m | 该处存在一个地埋式污水池，池体地面深度5.2m，经现场勘查，污水池东南角地面存在裂缝，但地埋池区域中间有地下管线设施，无法钻探，只能在紧邻该裂缝东侧的绿化带布点，避开地下管线，因此在此裂缝处东侧下游2.5m处布设点位 | <input checked="" type="checkbox"/> 是<br><input type="checkbox"/> 否 | 6.2m，至地埋池池底埋深以下1m | 1.5-6.2m |

| 序号 | 点位编号 | 所在位置 | 图示 | 经纬度 |
|---|---|---|---|---|
| 1 | 1A01/<br>2A01 | 芳烃联合装置区地下污水收集池裂缝处东侧<br>2.5m | <p>天气：晴 31度 南风4级 湿度40%<br/> 经度：117.6256459<br/> 纬度：23.8009749<br/> 地址：漳州市漳浦县在福建福海创石油化工有限公司附近<br/> 时间：2020-04-17 17:09:51<br/> 1A01/2A01</p> | E117.6256459<br>N23.8009749 |

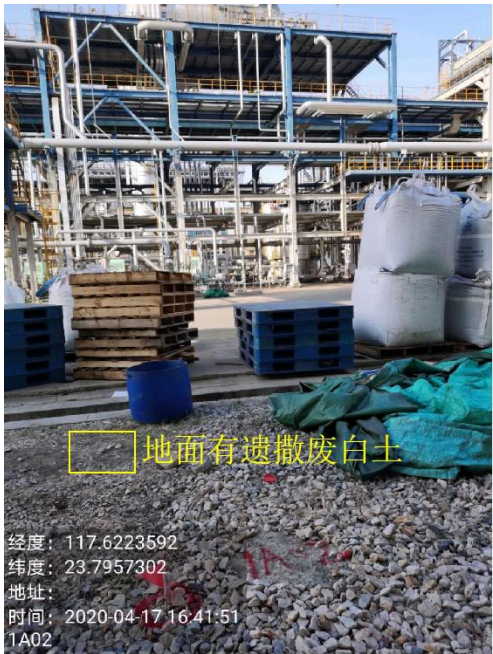
| 布点区域 | 编号 | 布点位置 | 布点位置确定理由<br>(从污染捕获概率高于区域内其他位置的角度) | 是否为地下水采样点 | 土壤钻探深度 | 筛管深度范围 |
|---|---|---|---|---|---|---|
| | 3506231260004-1A02 | 芳烃联合装置废白土暂存及遗撒点南侧2m处 | 芳烃联合装置区南侧未硬化地面有危废（废白土）遗撒痕迹，且该处地面未硬化，考虑到该遗撒处位置下面有消防管道等地下管线，因此在此遗撒处南侧2m处布设1个土壤采样点位 | <input type="checkbox"/> 是<br><input checked="" type="checkbox"/> 否 | 7.1m，至地下水位线以下0.5m | / |

| 2 | 1A02 | 芳烃联合装置废白土暂存及遗撒点南侧2m处 | <p>地面有遗撒废白土</p> <p>经度: 117.6223592<br/>纬度: 23.7957302<br/>地址:<br/>时间: 2020-04-17 16:41:51<br/>1A02</p> | E117.6223592<br>N23.7957302 |

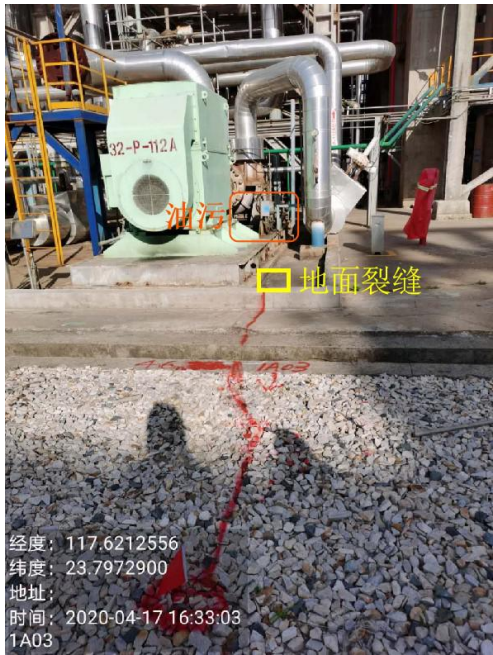
| 布点区域 | 编号 | 布点位置 | 布点位置确定理由<br>(从污染捕获概率高于区域内其他位置的角度) | 是否为地下水采样点 | 土壤钻探深度 | 筛管深度范围 |
|---|---|---|---|---|---|---|
| | 3506231260004-1A03 | 芳烃联合装置检修区油污及裂缝处西侧4.6m | 芳烃联合装置区的连续重整装置西侧设备法兰检修位置有油污，且周边存在地面裂缝，污染物可能随雨水向下渗漏，但该裂缝处位于生产装置区，考虑到企业生产安全，同时避开地下管线，经与业主沟通在裂缝处西侧4.6m处布设1个土壤采样点位 | <input type="checkbox"/> 是<br><input checked="" type="checkbox"/> 否 | 5.3m，至地下水位线以下0.5m | / |

| 3 | 1A03 | 芳烃联合装置检修区油污及裂缝处西侧4.6m | <p>油污</p> <p>地面裂缝</p> <p>经度: 117.6212556<br/>纬度: 23.7972900<br/>地址:<br/>时间: 2020-04-17 16:33:03<br/>1A03</p> | E117.6212556<br>N23.7972900 |

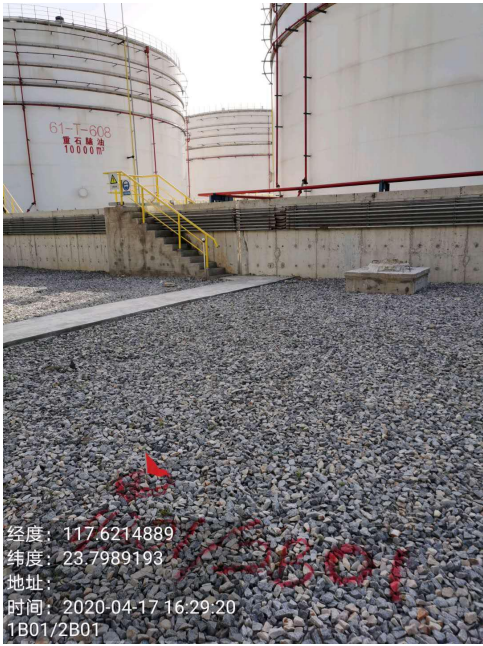
| 布点区域 | 编号 | 布点位置 | 布点位置确定理由<br>(从污染捕获概率高于区域内其他位置的角度) | 是否为地下水采样点 | 土壤钻探深度 | 筛管深度范围 |
|---|---|---|---|---|---|---|
| B | 3506231260004-1B01 | 中间罐区（2）区东侧约10m处 | 中间罐区（2）有2个轻重整液储罐、2个重石脑油储罐，曾因“4·6事故”发生过罐体爆炸燃烧，该区域地下水自西向东，围堰有地基基础，且存在地下消防管道，经与业主沟通在此罐区围堰东侧约10m处布设点位，此处地面无硬化，故在此布设点位。 | <input checked="" type="checkbox"/> 是<br><input type="checkbox"/> 否 | 5m，至地下水位线以下3m | 1.7-5.2m |

| 4 | 1B01/<br>2B01 | 中间罐区<br>(2) 区东侧<br>约10m处 | | E117.6214889<br>N23.7989193 |

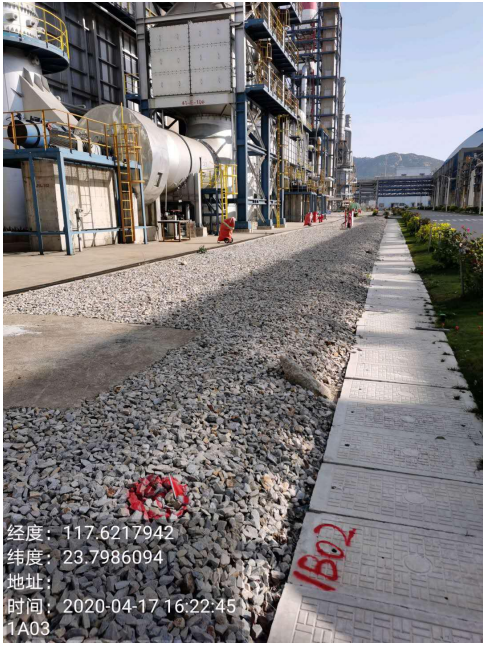
| 布点区域 | 编号 | 布点位置 | 布点位置确定理由<br>(从污染捕获概率高于区域内其他位置的角度) | 是否为地下水采样点 | 土壤钻探深度 | 筛管深度范围 |
|---|---|---|---|---|---|---|
| | 3506231260004-1B02 | 对二甲苯泄漏装置西侧约3m处 | 该区域发生过对二甲苯泄漏燃烧事故，事故冲击波引爆西侧罐区，因此在事故区泄漏装置西侧约3m处布设点位，此处地面无硬化，故在此布设点位。 | <input type="checkbox"/> 是<br><input checked="" type="checkbox"/> 否 | 5m，至地下水位线以下0.5m | / |

| 5 | 1B02 | 对二甲苯泄<br>漏装置西侧<br>约3m处 | | E117.6217942<br>N23.7986094 |

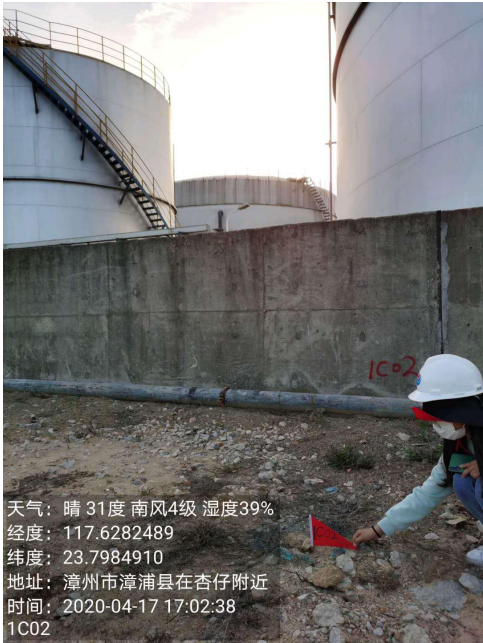
| | 3506231260004-1C02 | 污水罐区围堰东侧约1.5m处 | 污水罐区储存含油污水及含盐污水,在罐区围堰东侧连接缝处可能存在围堰内污水向土壤渗漏情况,考虑到罐区基础问题,因此在该围堰连接缝位置东侧1.5m处布设1个土壤采样点位。 | <input type="checkbox"/> 是<br><input checked="" type="checkbox"/> 否 | 2.5m,至地下水位线以下0.5m | / |

| 7 | 1C02 | 污水罐区围<br>堰东侧约<br>1.5m处 | <p>天气：晴 31度 南风4级 湿度39%<br/> 经度：117.6282489<br/> 纬度：23.7984910<br/> 地址：漳州市漳浦县在杏仔附近<br/> 时间：2020-04-17 17:02:38<br/> 1C02</p> | E117.6282489<br>N23.7984910 |
